# ZESTAW ZDJĘĆ NR 1

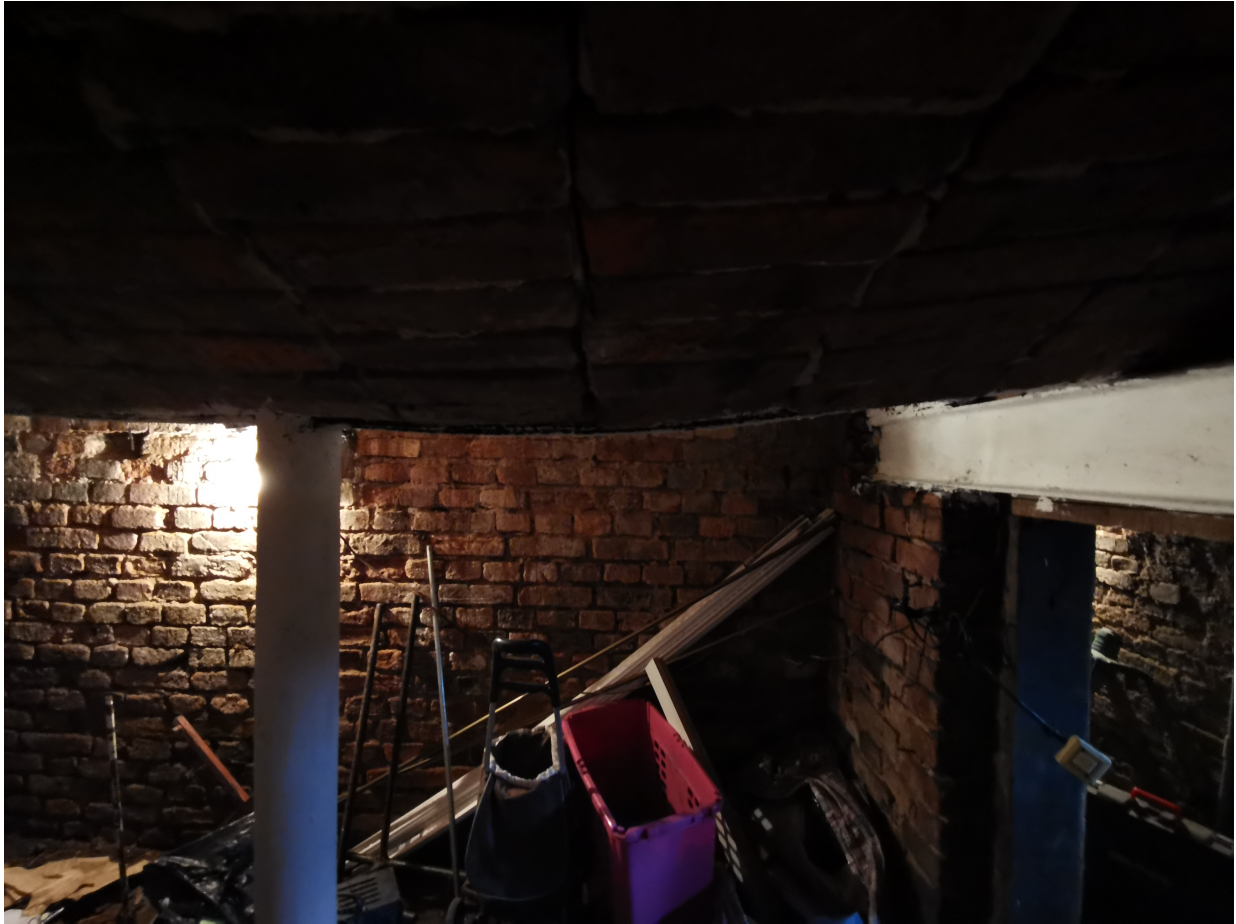
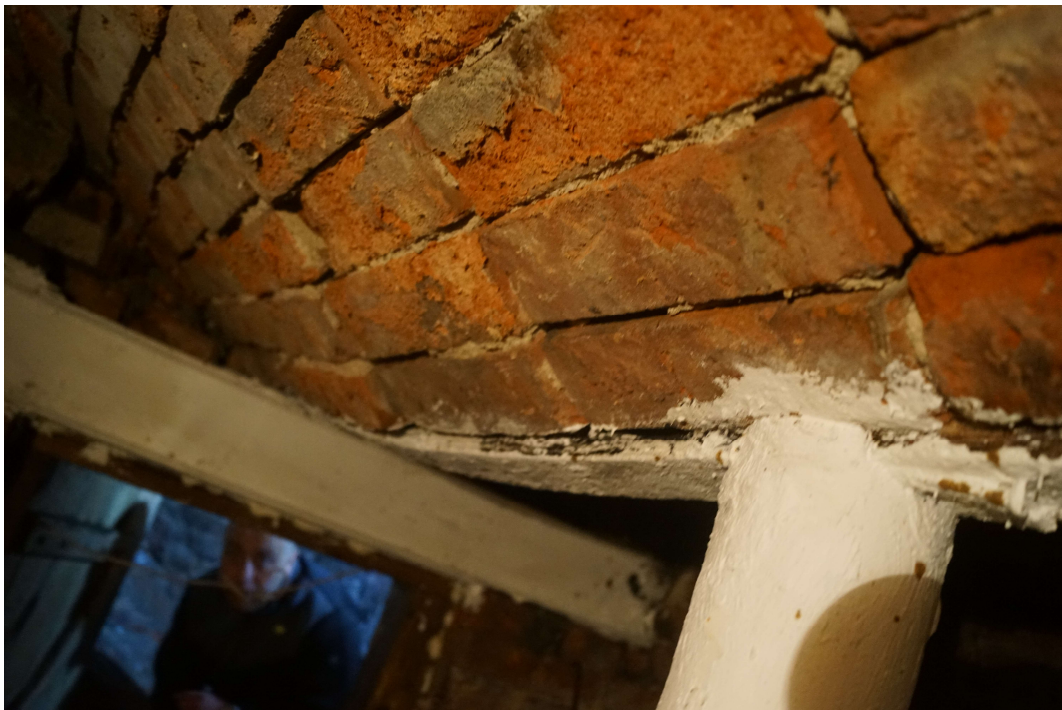
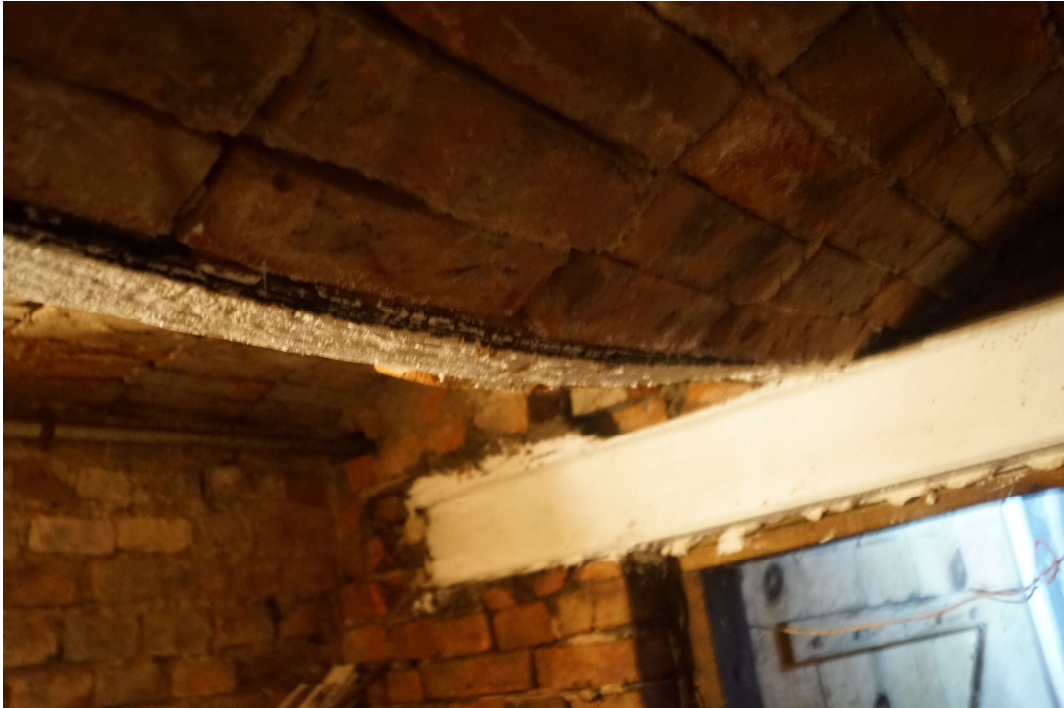
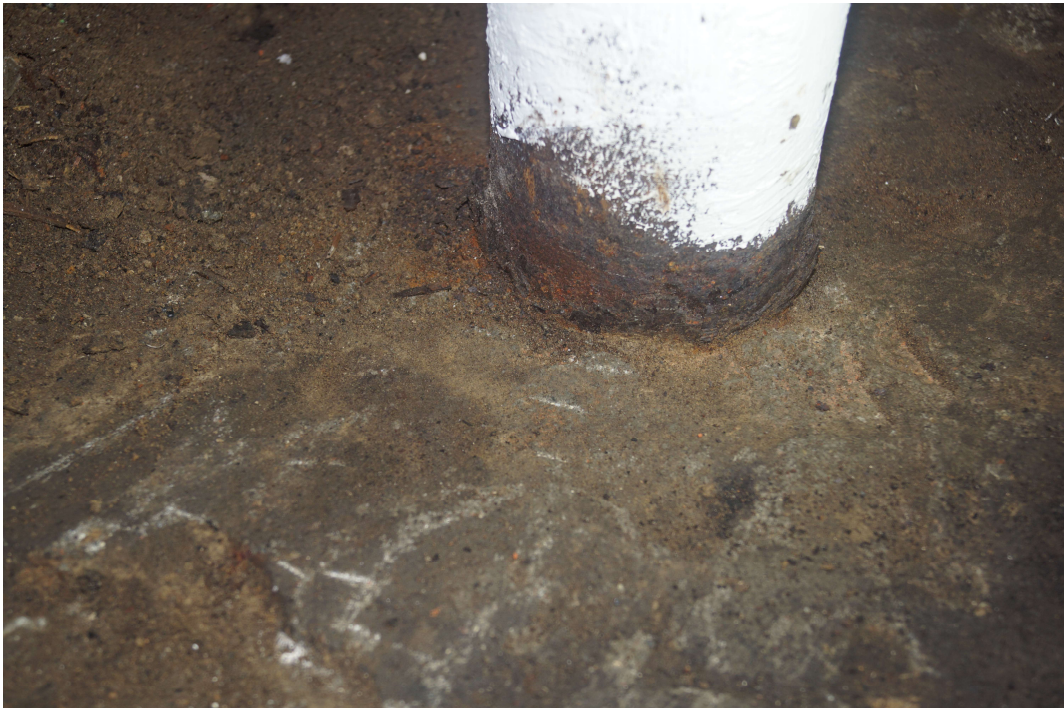
- belka stalowa stropu odcinkowego przy wejściu do piwnicy znacznie ugięta, widoczna całkowicie skorodowana, rozwarstwiona dolna półka belki, słup podpierający belkę skorodowany przy posadzce, belka utraciła w znacznym stopniu nośność,

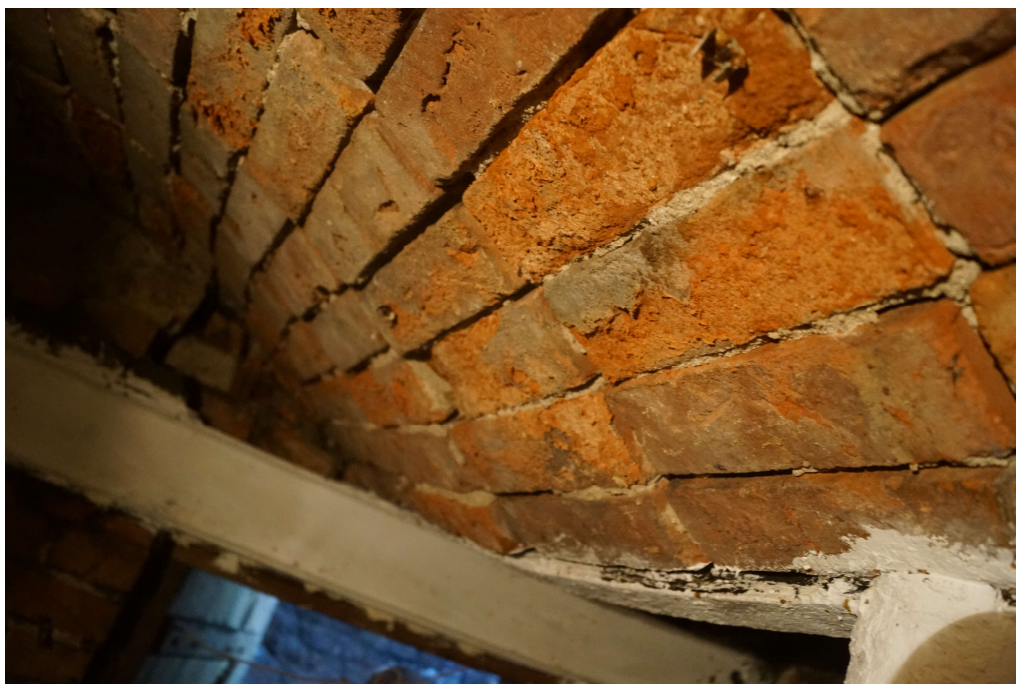
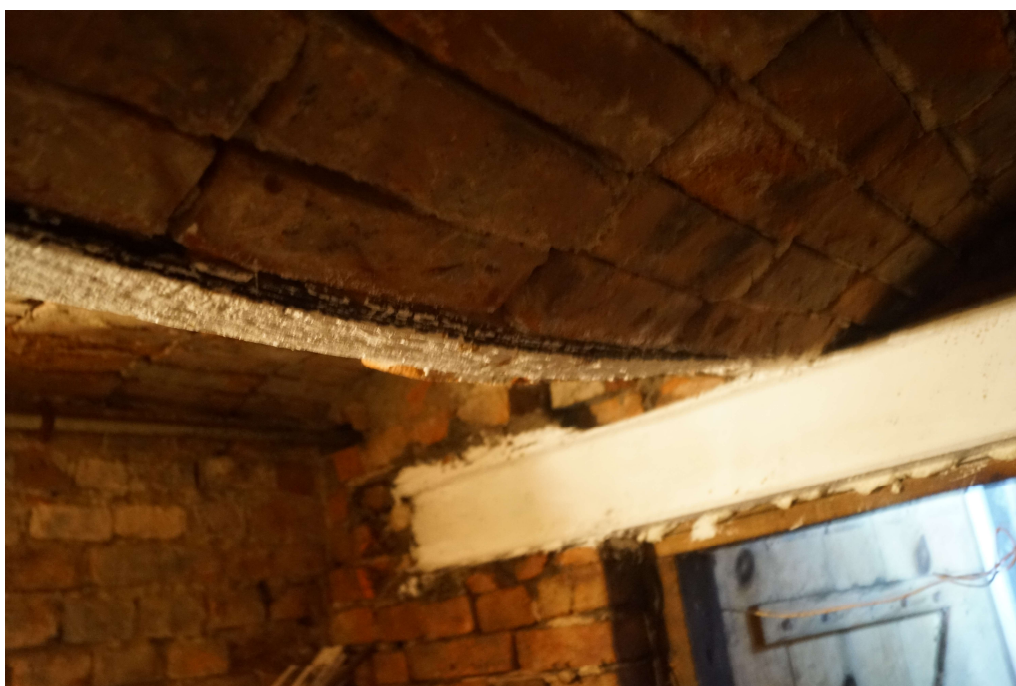
## ZESTAW ZDJĘĆ NR 2

- strop odcinkowy z widocznymi ubytkami zaprawy w spoinach,
